TOP LIFT + UP + TOP+

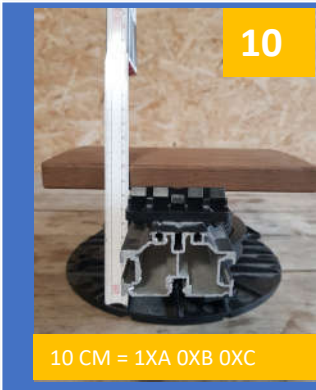
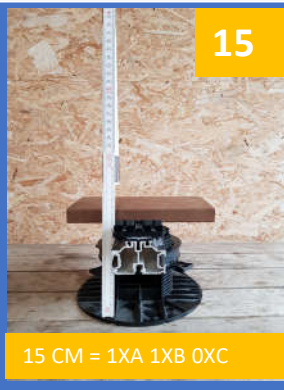
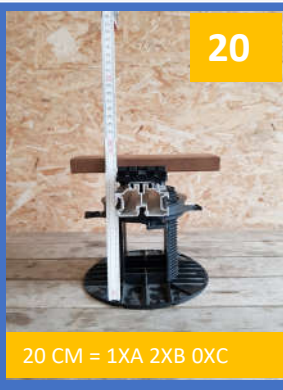
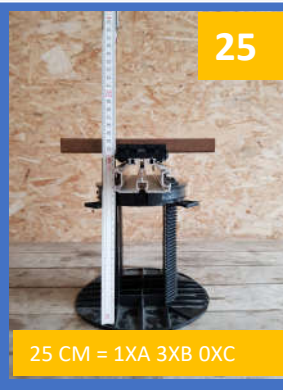
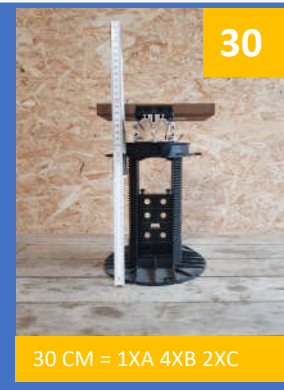
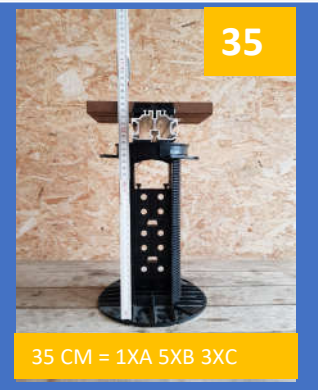
100 CM = 1XA 20XB + 13XC

- VOOR ELKE SITUATIE ZAL MET GEZOND VERSTAND MOETEN BEKEKEN WORDEN VANAF WELKE HOOGTE EEN LATERALE BEVESTIGING VAN DE HELE STRUCTUUR AAN EEN OF MEERDERE ZIJDEN NOODZAKELIJK IS. ER ZIJN HIEROVER GEEN TESTRESULTATEN BESCHIKBAAR.
- POUR CHAQUE SITUATION IL SERA NECESSAIRE DE REGARDER AVEC BON SENS A PARTIR DE QUELLE HAUTEUR UNE FIXATION LATERALE DE LA STRUCTURE GLOBALE A UNE OU PLUS COTES SERA INDISPENSABLE. IL N'Y A PAS DE RESULTATS DE TEST DISPONIBLE LA-DESSUS
